COMITÉ MIXTE DE SÉCURITÉ ILA-USMX

Circulaire SST 2023-07 [04 Septembre 2023]

Blessures aux Mains sur le Quai/CY

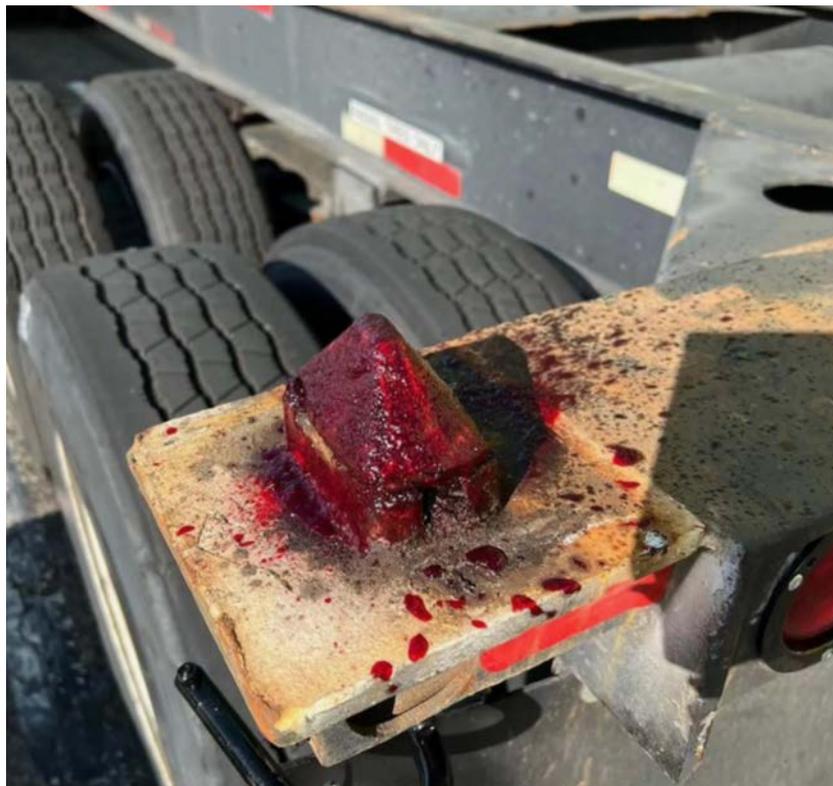
Aux États-Unis [et dans certains ports étrangers], nous avons commencé à voir une nouvelle augmentation des accidents où les travailleurs subissent des blessures aux mains/doigts de type « pris entre les deux ». Souvent, c'est le cas où un travailleur sur le quai ou dans le parc à conteneurs se coince la main entre un conteneur en descente et l'un des verrous tournants d'un châssis ou un pont/pan coupé de bombcart. La photographie ci-dessous illustre le résultat d'un tel événement de châssis.

Dans l'évaluation de la « cause profonde » d'un tel accident, les conclusions sont souvent variées et incluent parfois : la complaisance, l'inattention et l'augmentation de la vitesse de l'opération. Comme dans de nombreux accidents de quai et de parc à conteneurs, la sagesse de « faire flotter la charge » combinée à une communication efficace entre le quai et l'opérateur de l'appareil de levage à des moments critiques pendant le levage et l'abaissement semble avoir beaucoup de sens. Qu'en penses-tu?
